BIRKENSTRASSE 8

DOKUMENTATION UND ANSICHTEN

der Birkenstraße 8, 14469 Potsdam

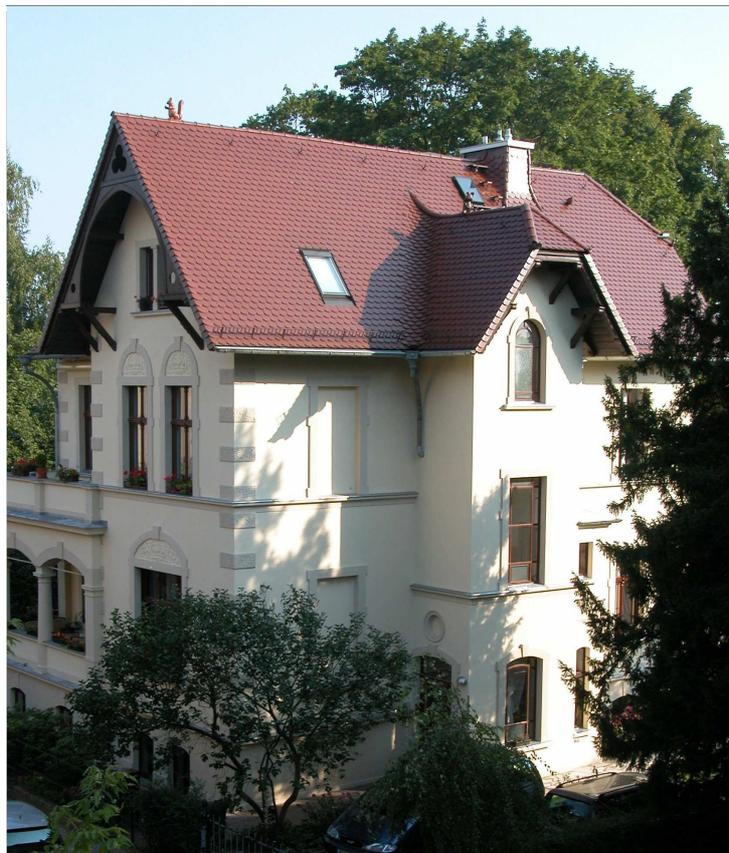
📷 1- Die Nordansicht

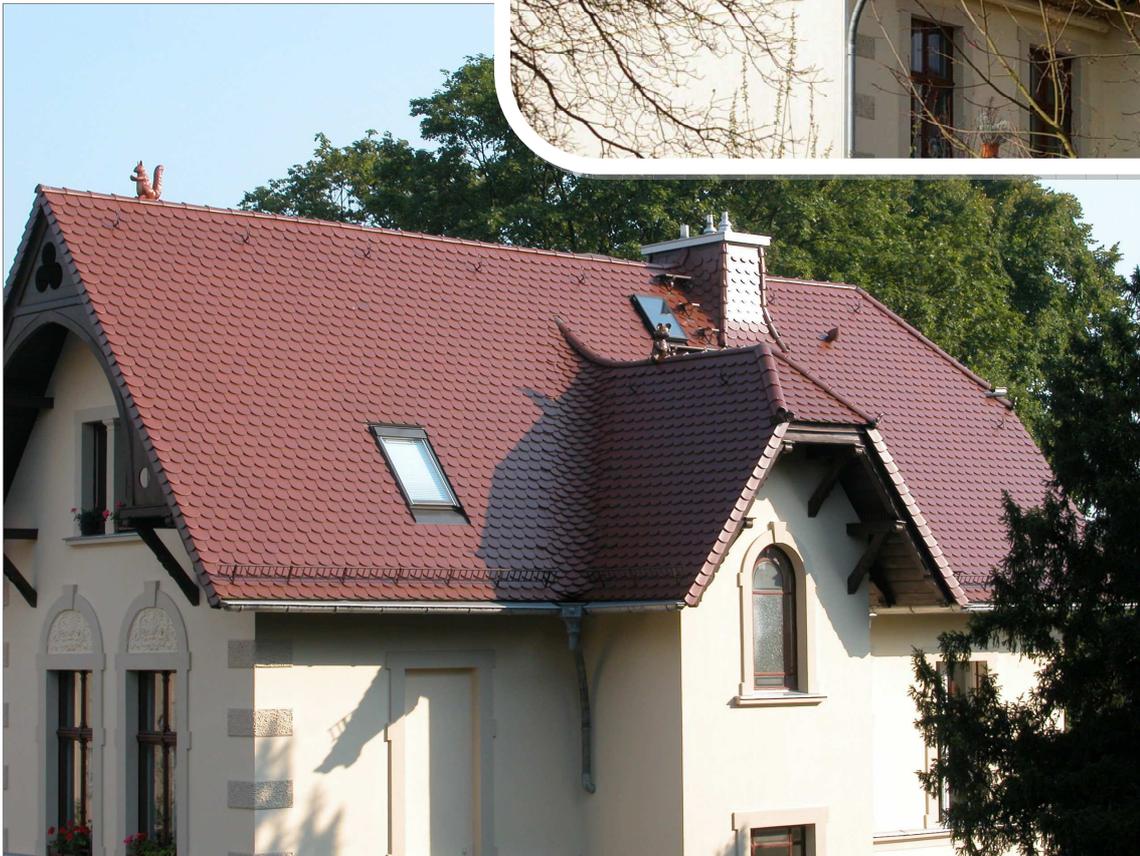
📷 5

Für die neue Eindeckung wurden Biberschwänze Format B, Rundschnitt, braun engobiert, von der Fa. Creaton verwendet.

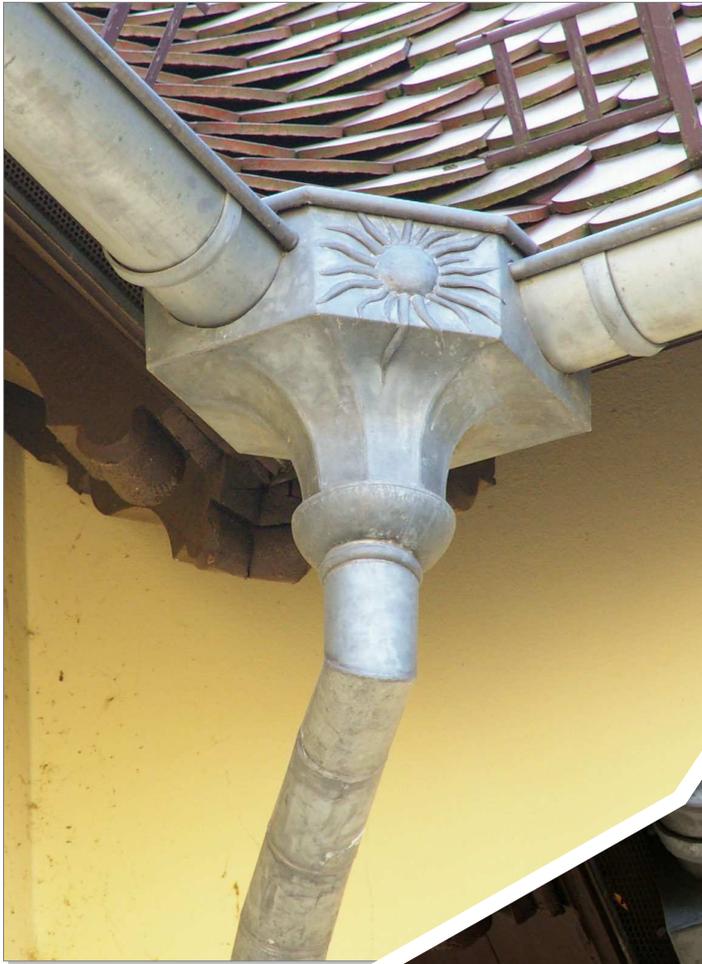
📷 6

Durch die eingebundenen Kehlen bestand an den Rinneninnenecken die Gefahr, dass das Wasser über die Rinne schießt. An drei Ecken wurde ein großer Rinnenkessel eingebaut.

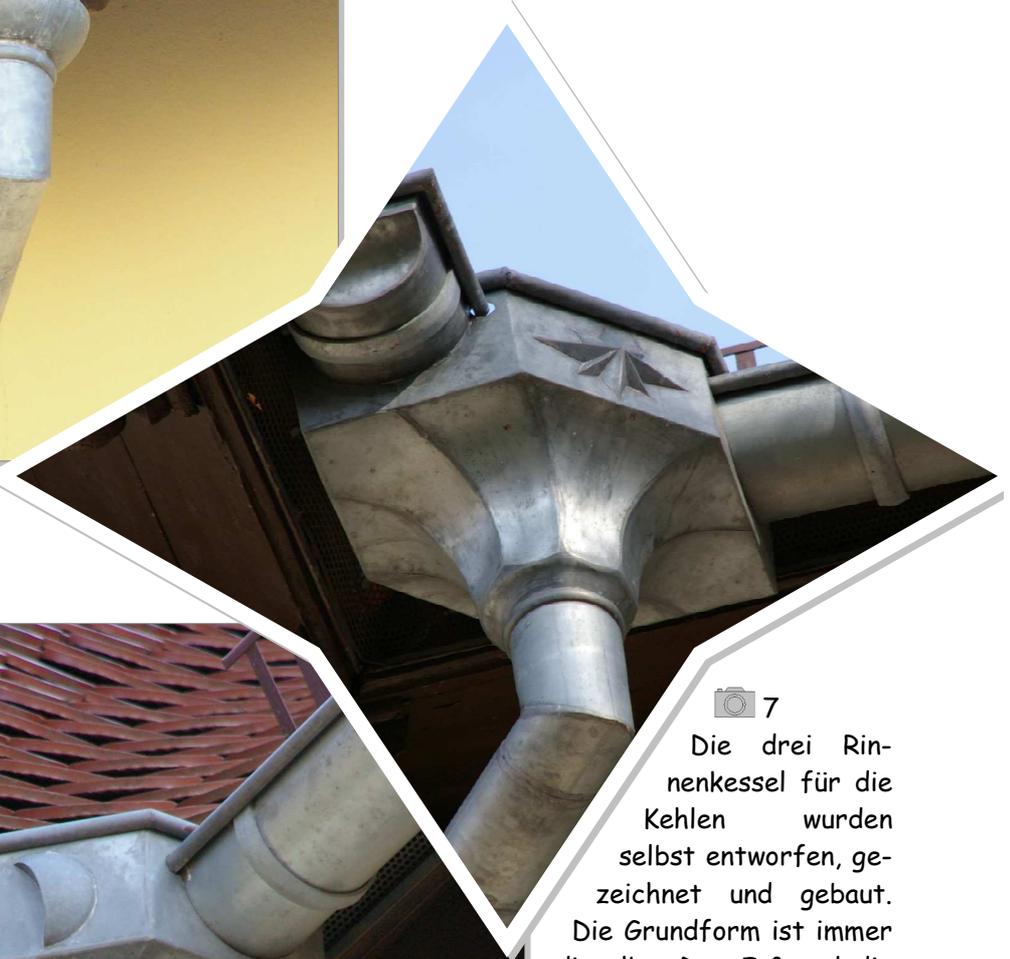
📷 7

Die drei Rinnenkessel für die Kehlen wurden selbst entworfen, gezeichnet und gebaut. Die Grundform ist immer dieselbe. Der Fuß und die Motive unterscheiden die Kessel untereinander.

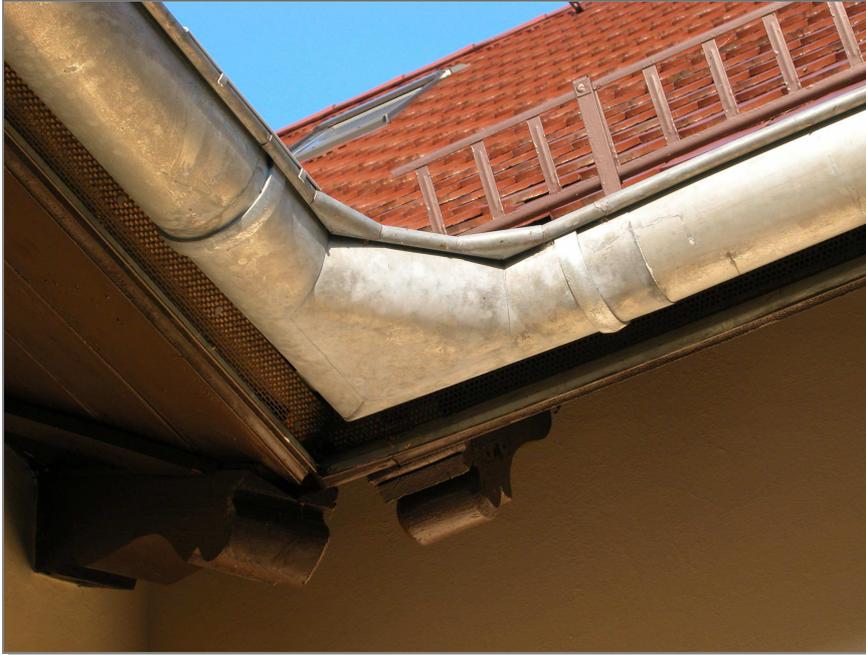
📷 9

An der vierten Ecke bestand keine Möglichkeit in die Ecke ein Fallrohr zu setzen. Es hätte ein Prallblech oder der erweiterte Rinneninnenwinkel der Firma Rhein-zink verwendet werden können. Die Entscheidung viel auf den erweiterten Winkel, wegen der besseren Optik und des optimaleren Wasserlaufes.

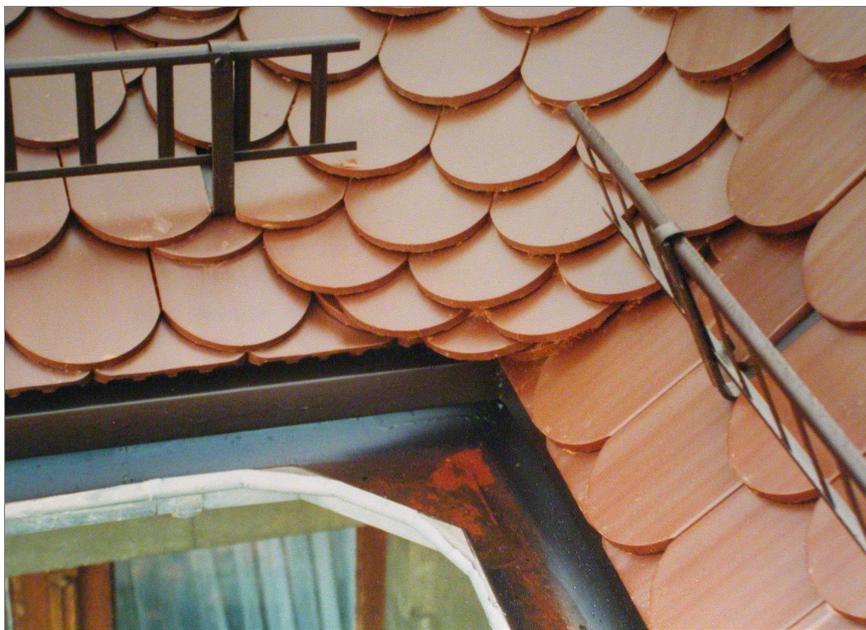
📷 10

Der Schneefang, Sicherheitsdachhaken und die Dachrinneninnenseite wurden mit spezieller Farbe braun gestrichen.

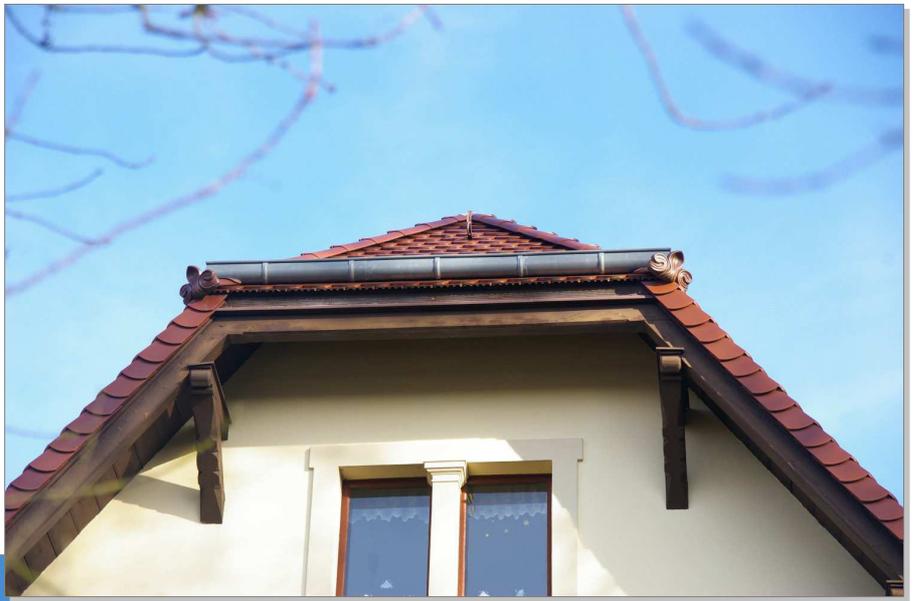
📷 14
Vor dem größeren Krüppelwalm war eine vorgehängte Rinne befestigt. Jetzt wird das anfallende Wasser in einer Liegerinne abgeleitet.

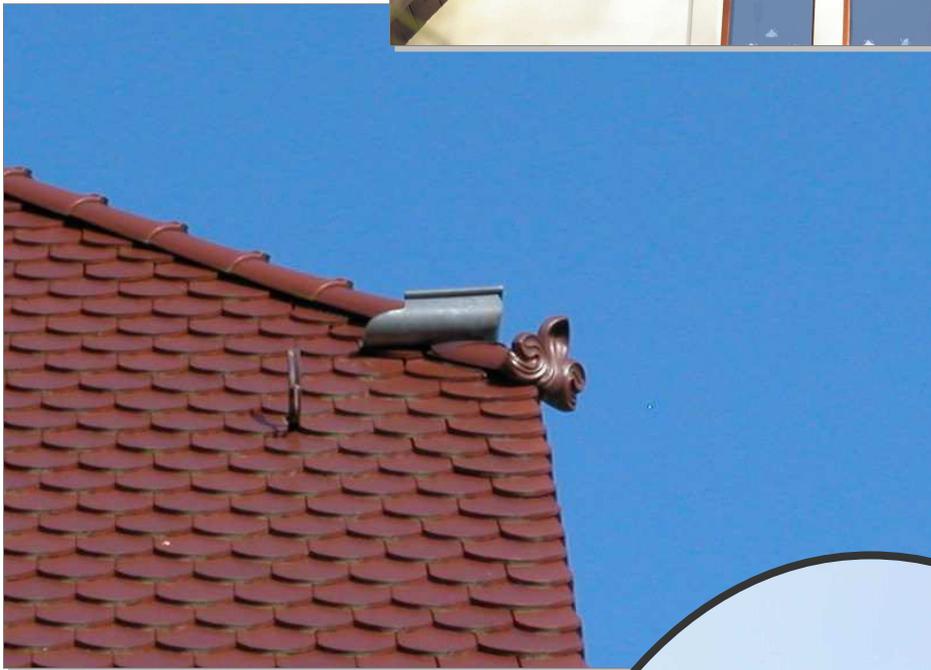
📷 15
Durch die Verwendung einer Liegerinne ist in dem darunter liegenden Fenster ein größerer Lichteinfall. Um die schönen Gratanzfangziegel verwenden zu können, wurde die Rinne durch den Grat geführt.

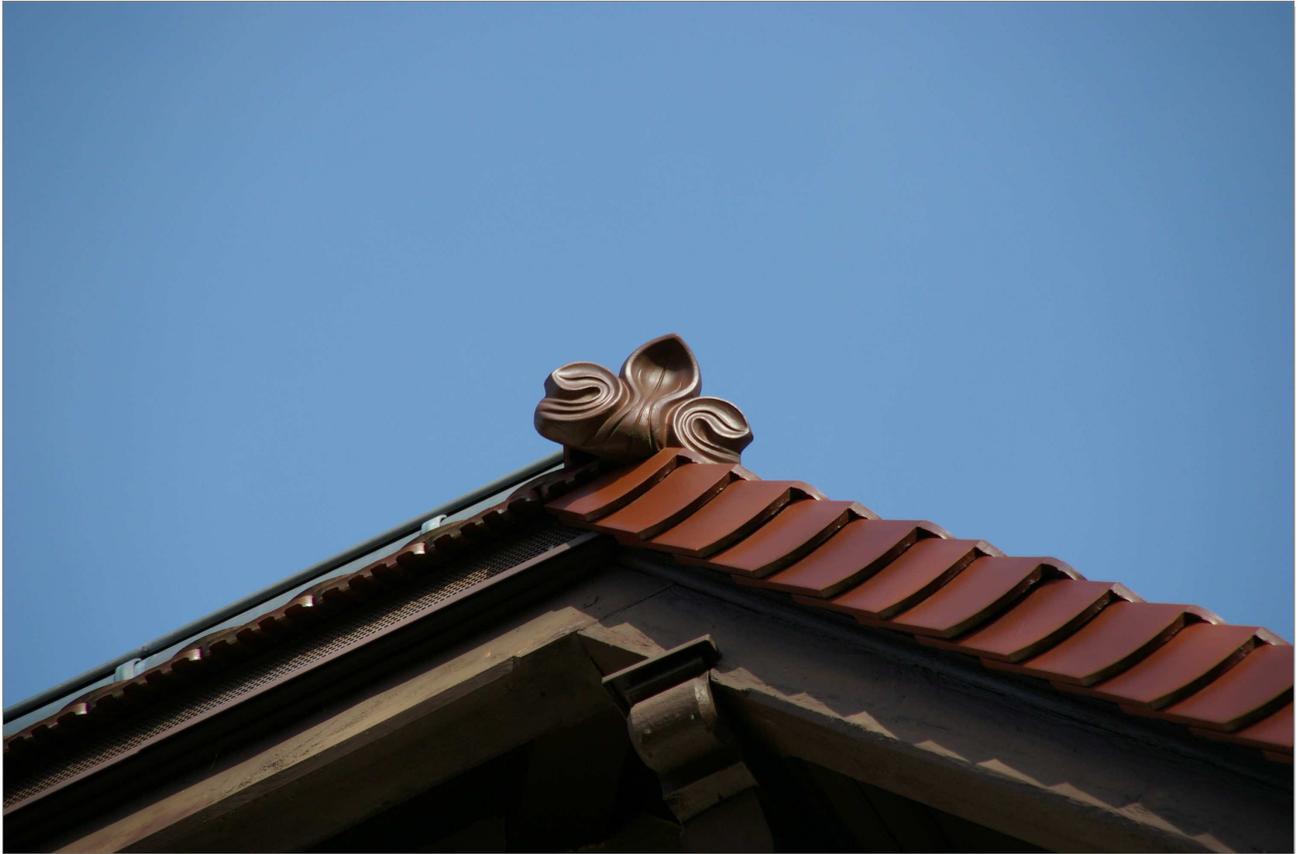
📷 17

Um die Pfettenköpfe vor erneutem Verfall zu schützen, sind sie jetzt mit Zink abgedeckt.

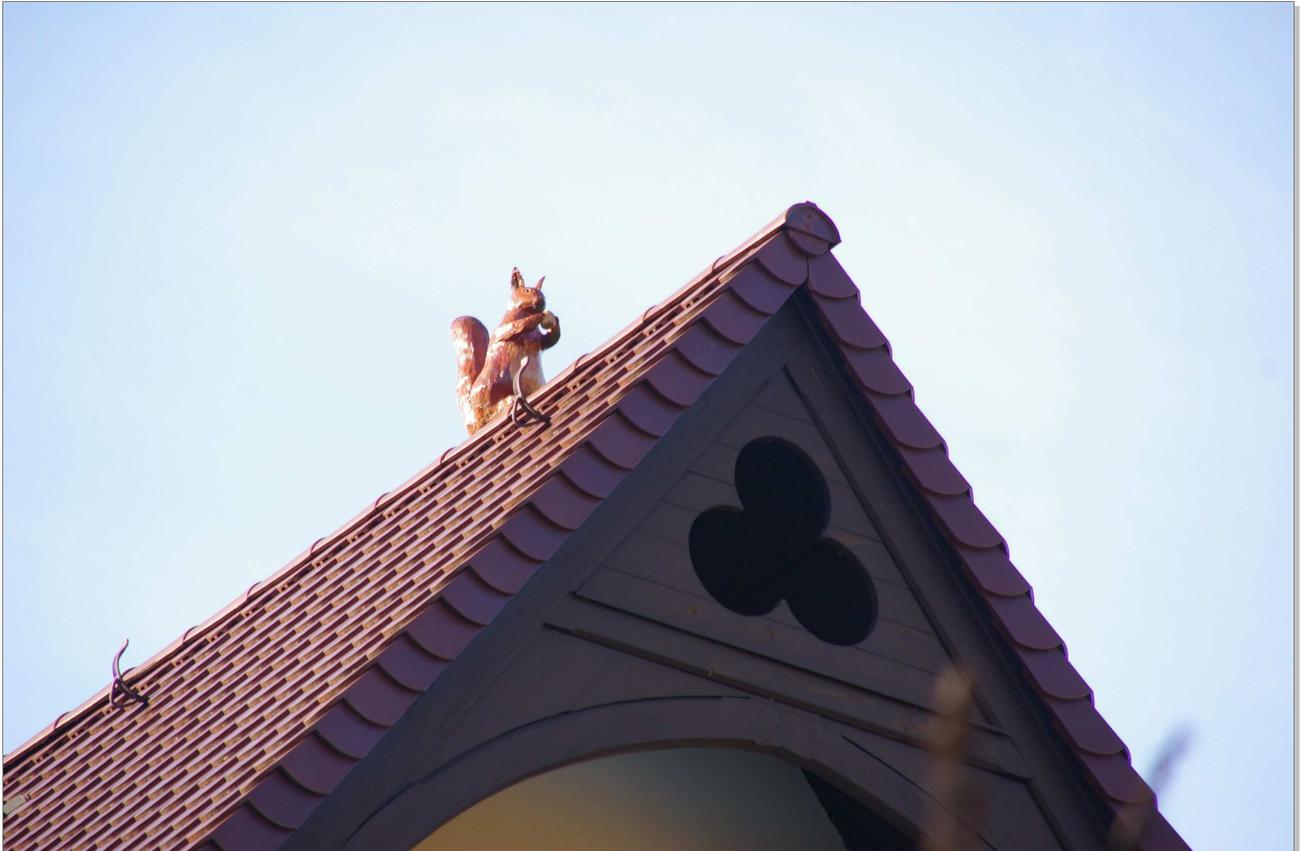
📷 18

Das freiliegende Holz musste teilweise erneuert werden. Risse wurden kalfatert.

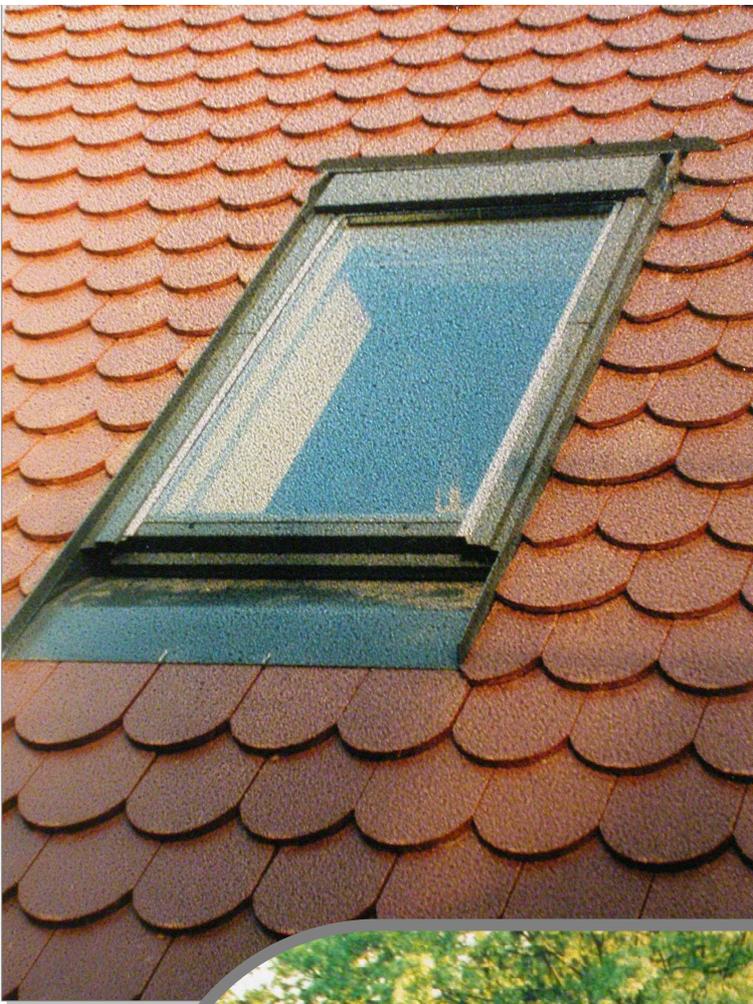
📷 19

Die einzelnen Velux-Fenster wurden flächenbündig eingebaut. Dazu war es notwendig den Eindeckrahmen EDN (Schiefer Schichtstück) etwas zu modifizieren.

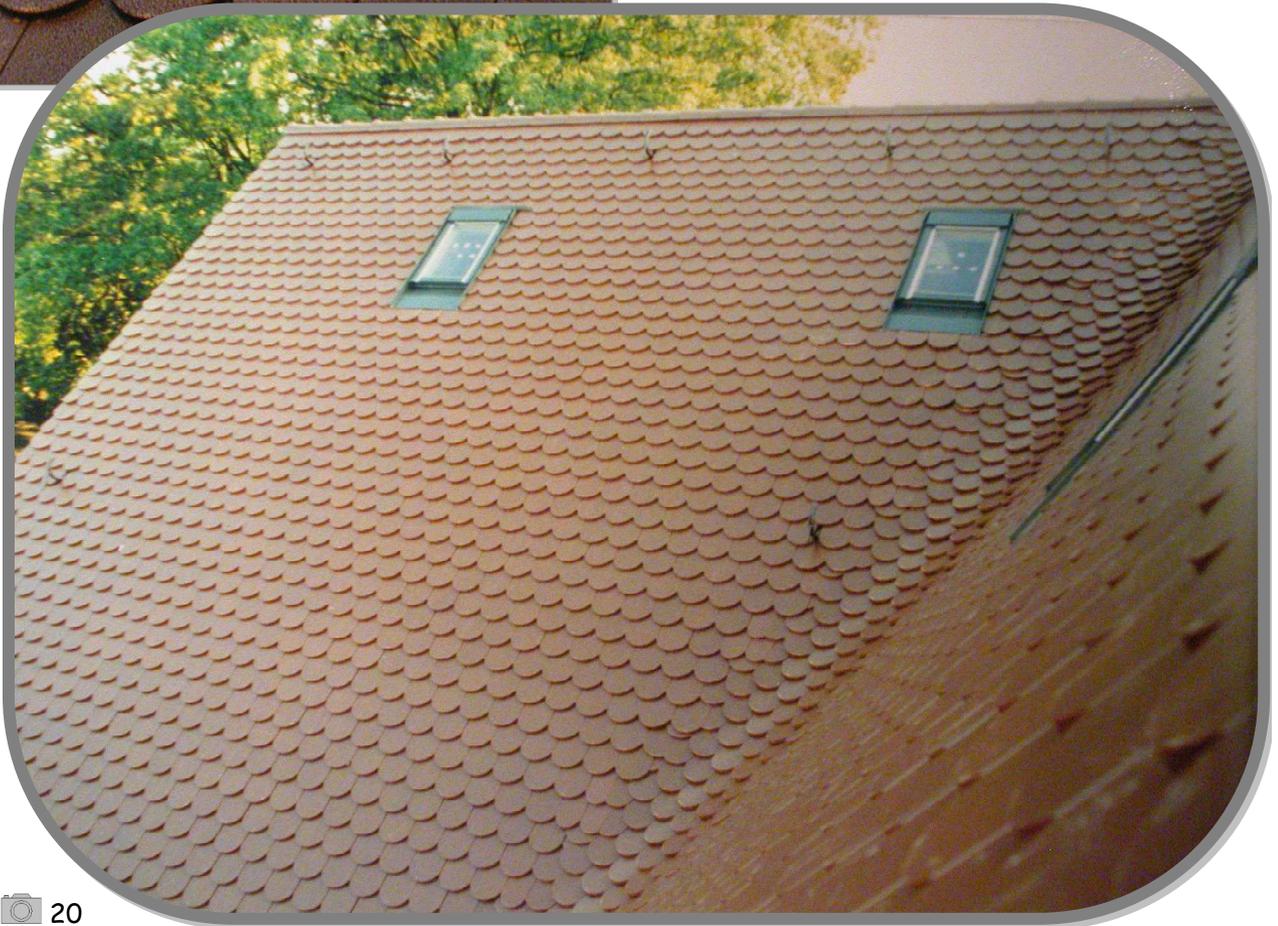
📷 20

Durch diese besondere Einbauvariante liegen die Fenster weiter in der Wärmedämmung und sind bei entsprechendem Betrachtungswinkel kaum zu sehen.

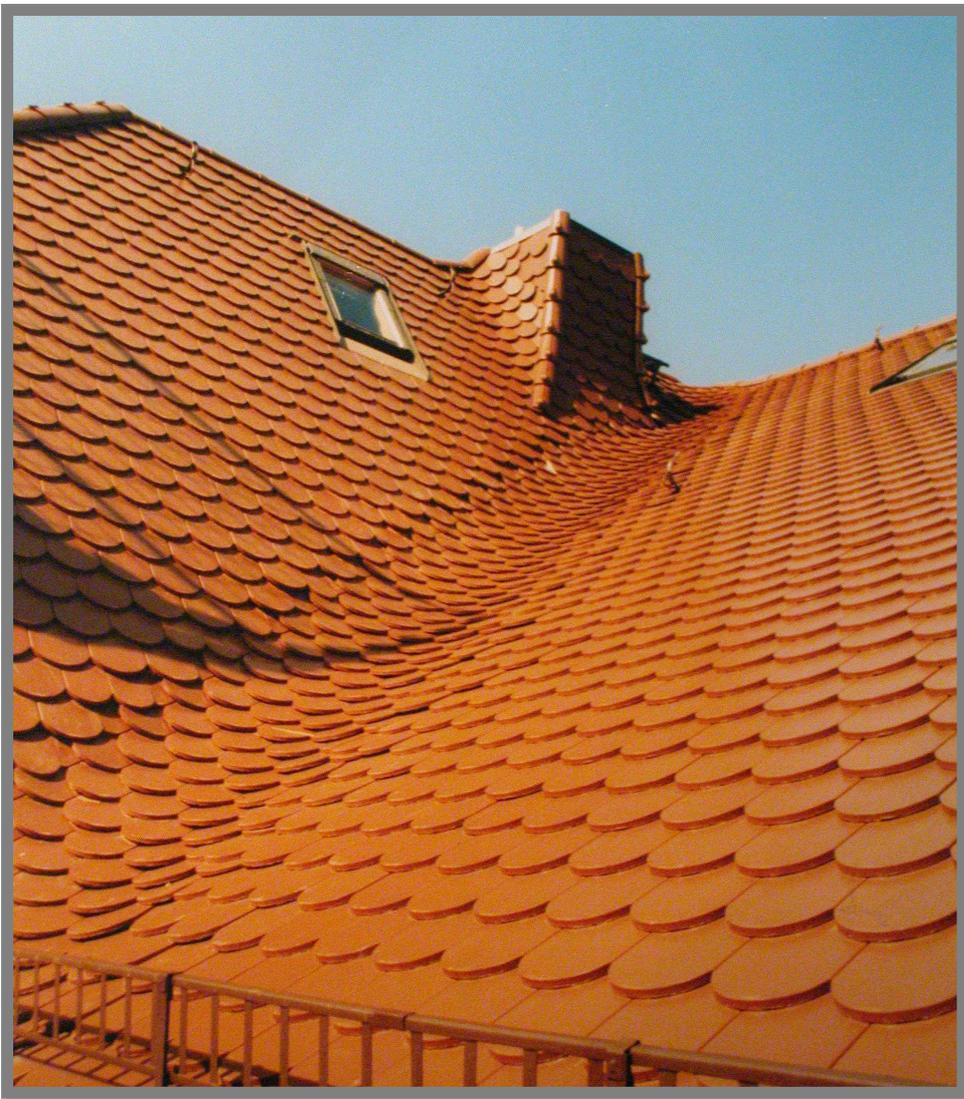
📷 21

Der Schornstein steht erst durch die Unterkonstruktion in der Mitte der Kehle. Der Schornstein selbst besteht aus DDR-Schornstein-elementen.

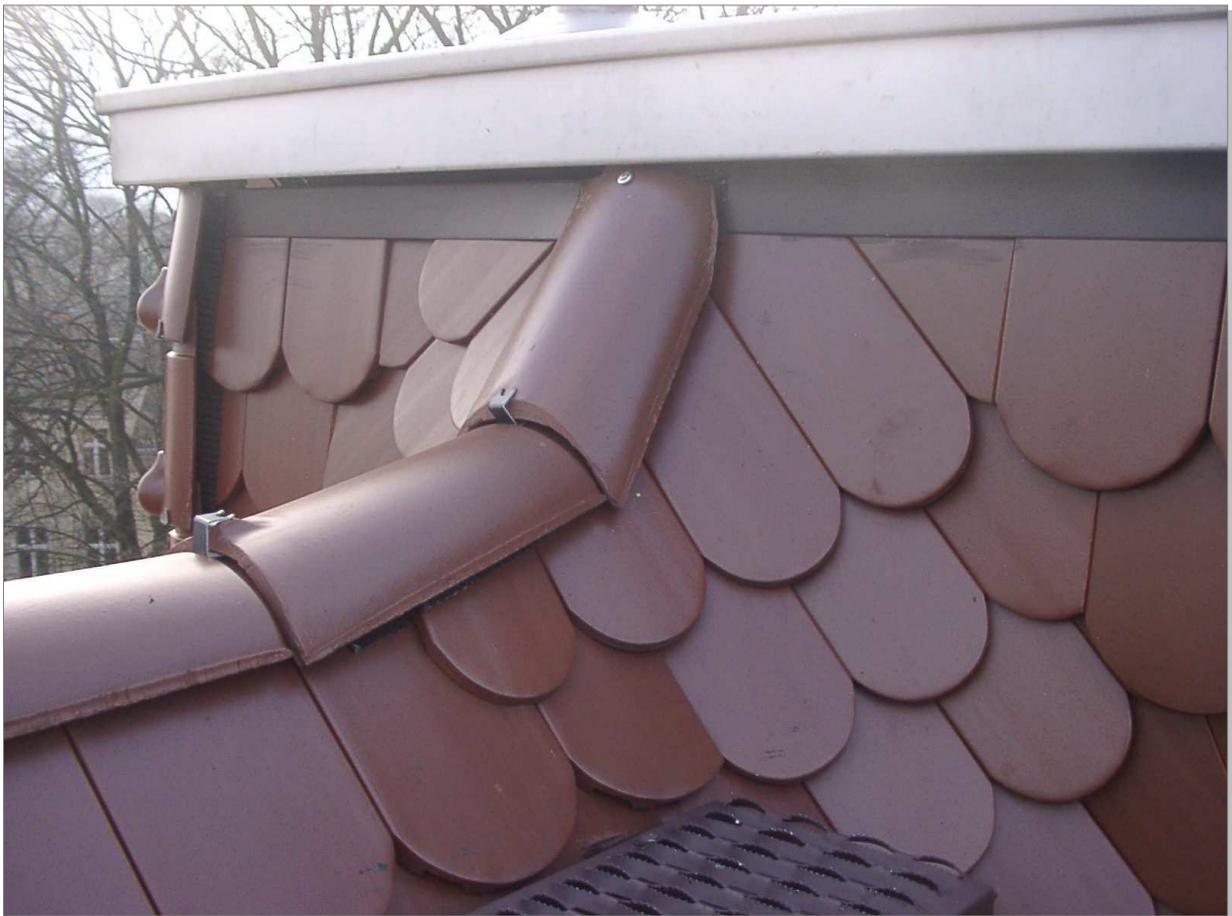
📷 24

Viele Formziegel sind für solch einen Schornstein nötig. (3/4-, 5/4-, Firstanschluss-, Keilbiber und kleine Firstziegel)

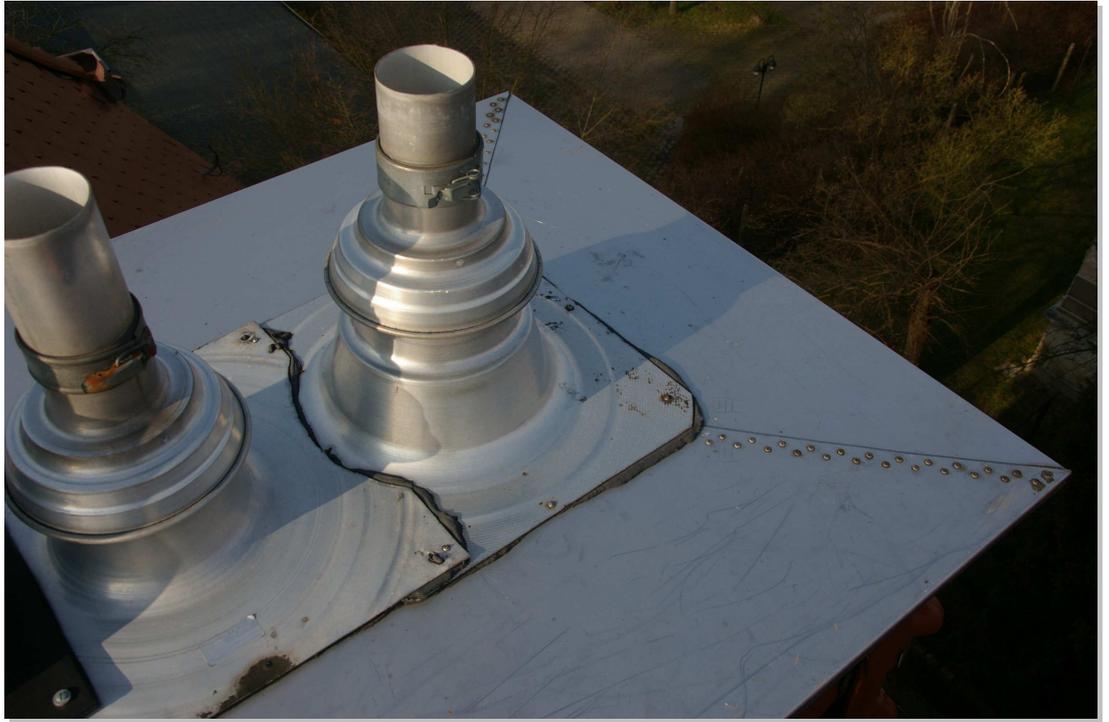
📷 25

Die Abdeckung vom Schornstein ist aus Edelstahl. Weil sich das Blech beim Schweißen verzieht, musste zweireihig genietet werden.

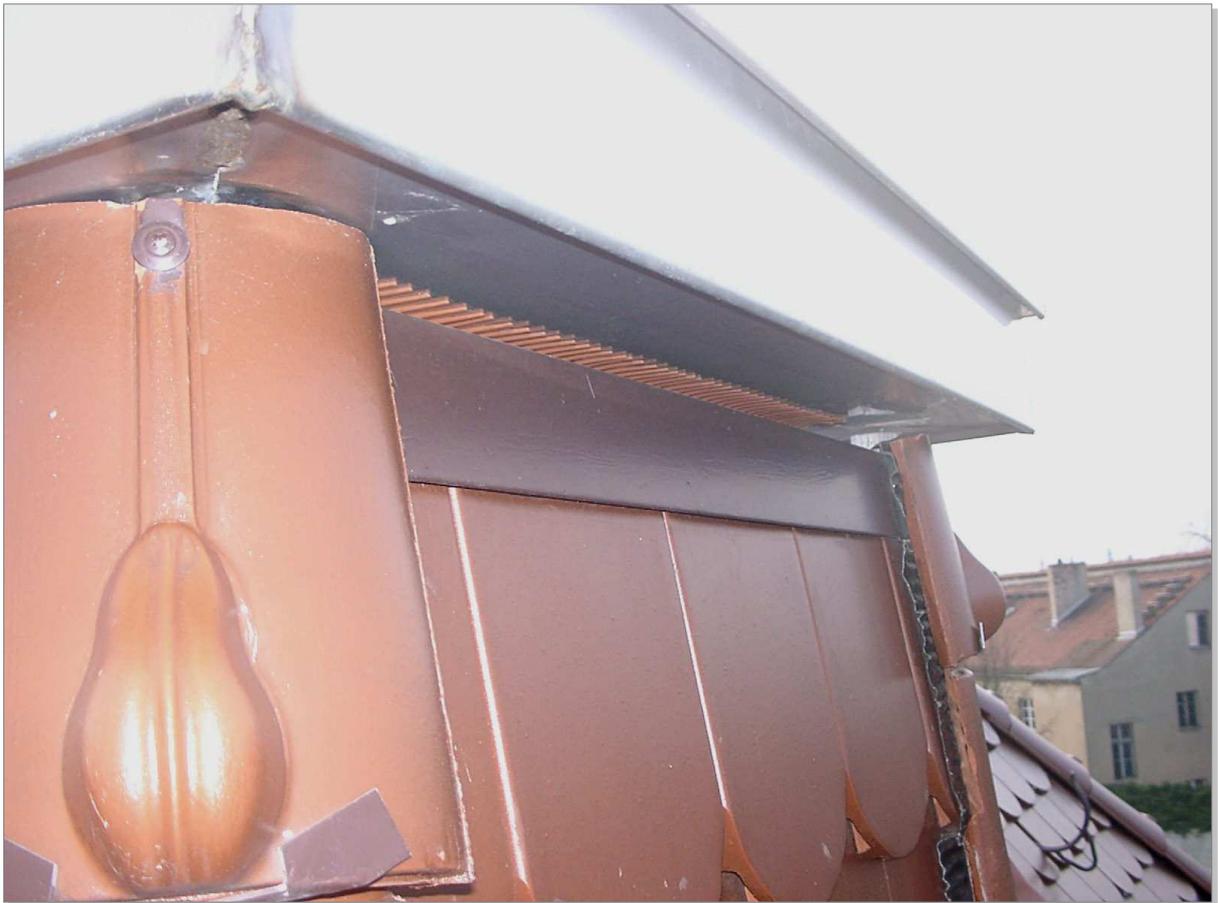
📷 26

Hinterlüftung ist auch am Schornstein wichtig!

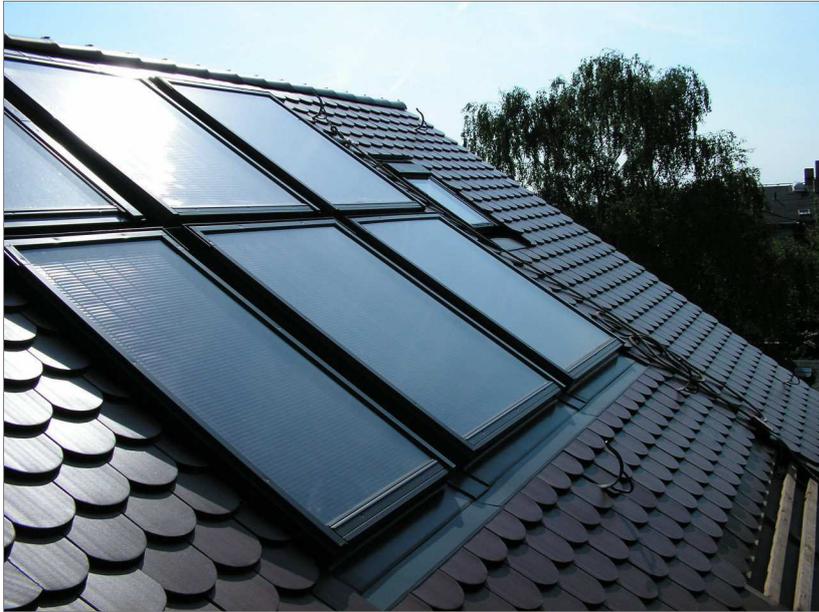
31

Im Januar 2007 wurde eine Solaranlage der Firma Velux eingebaut.

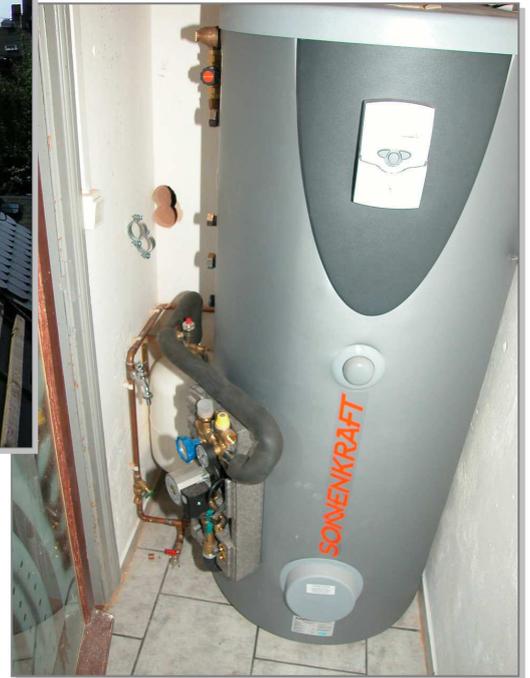
32

Der Solar-Speicher fasst 400l Wasser und versorgt im Sommer ohne Probleme eine Wohneinheit mit 5 Personen. In den sonnenarmen Monaten wird der Speicher nicht nachgeheizt. Das solar vorgewärmte Wasser fließt durch einen Durchlauferhitzer und es muss dort nur das wirklich benötigte Wasser um eine kleine Temperaturdifferenz auf 50°C mit Gas erhitzt werden.

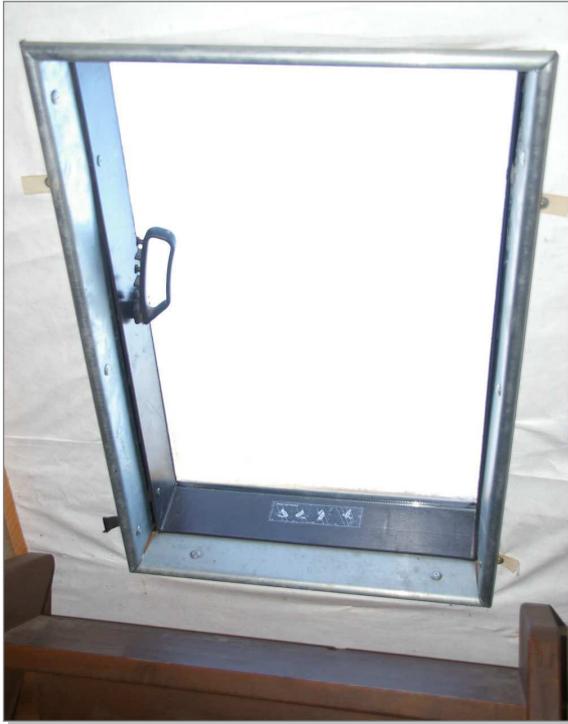
📷 34

Durch den Aufwand von nur einer halben Stunde ist der innere Anschluss am Ausstiegsfenster optisch ansprechend, der Schornsteinfeger reißt nicht die Unterspannbahn ein und der Bauherr freut sich über die ordentliche Arbeit.

Die gesamte Unterspannbahn ist mit doppelseitigem Klebeband absolut winddicht ausgeführt. Es konnte somit weitestgehend auf eine Verklammerung der Ziegel verzichtet werden. Außerdem wurde kein chemischer Holzschutz verwendet.

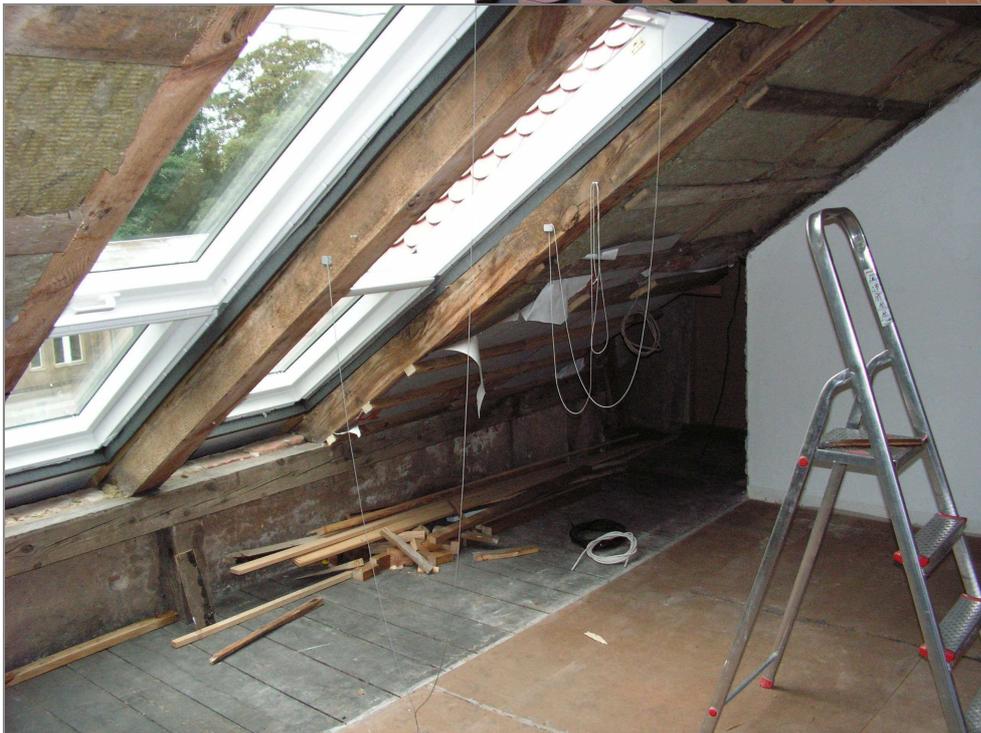
📷 36

Durch den schrägen Ortsgang liegen die Sparren nicht im rechten Winkel. Der Einbau wurde dadurch zur Millimeterarbeit.

Teilweise musste von den Sparren etwas Holz weggestemmt werden.
